# **Note explicative sur les techniques végétales mises en place dans le programme de réhabilitation des décharges brutes**

***Communauté des Communes du Canton de Lembeye***

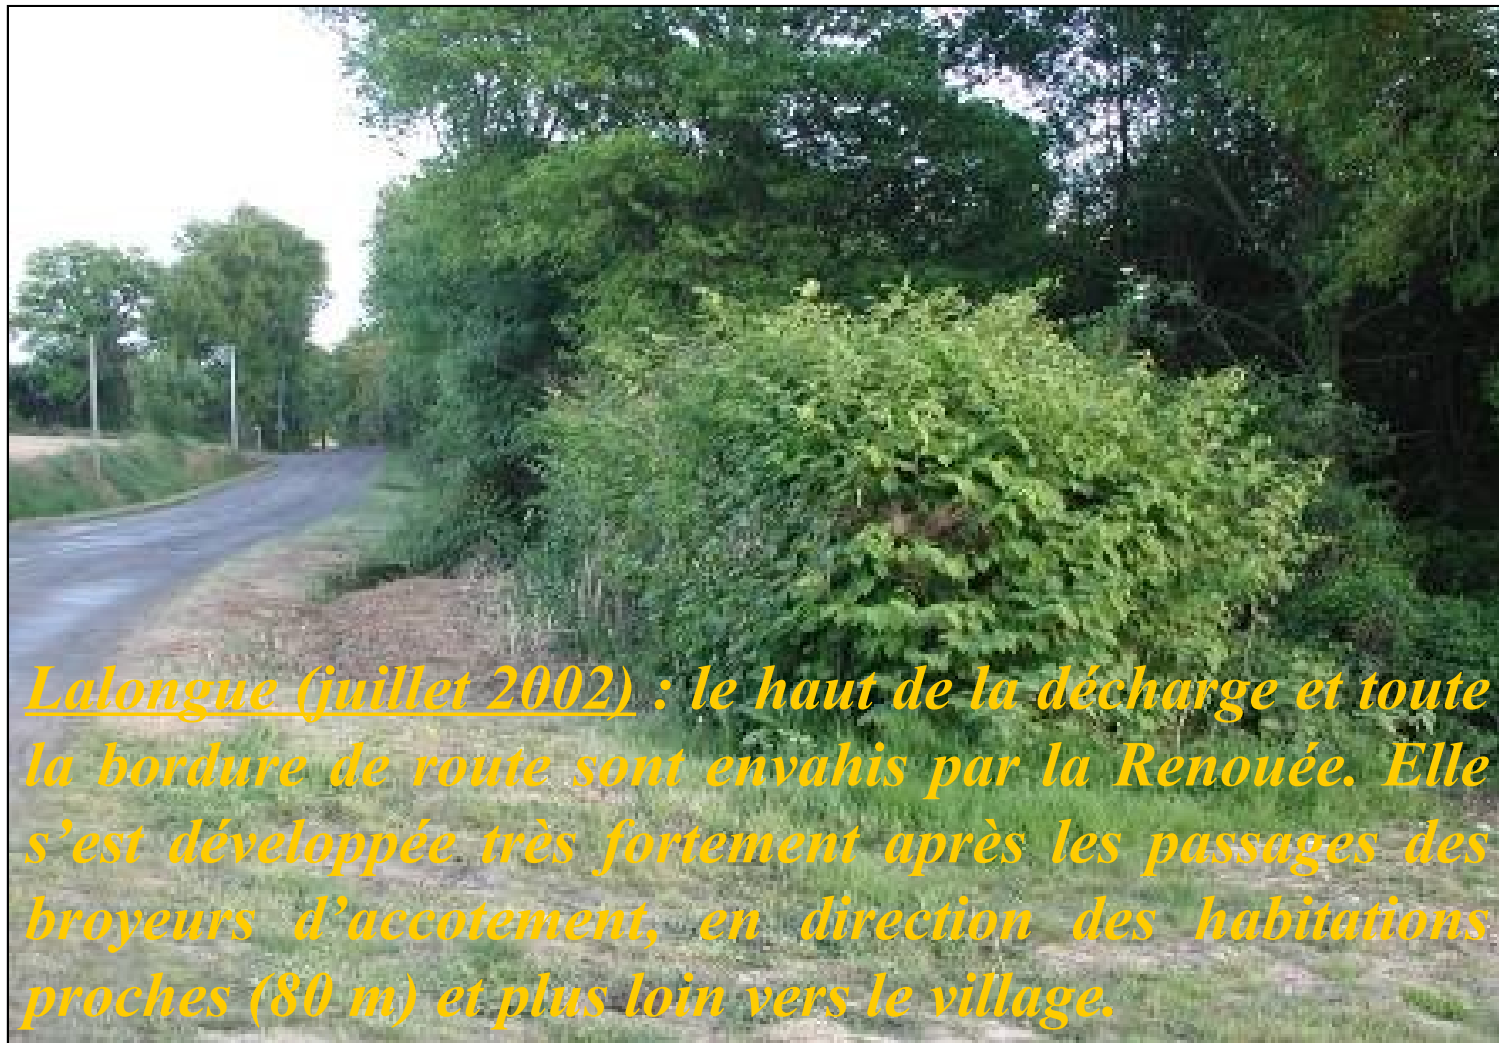
*Lalongue (juillet 2002) : le haut de la décharge et toute la bordure de route sont envahis par la Renouée. Elle s'est développée très fortement après les passages des broyeurs d'accotement, en direction des habitations proches (80 m) et plus loin vers le village.*

**Des interventions régulières ont notamment été exécutées sur le site de Lalongue, où les fossés de dérivation des eaux n'ont pu être creusés que dans les zones fortement colonisées par la Renouée. Certains rhizomes ont donc été « fracturés » ce qui a favorisé, au printemps 2003, l'apparition des nouvelles tiges.**

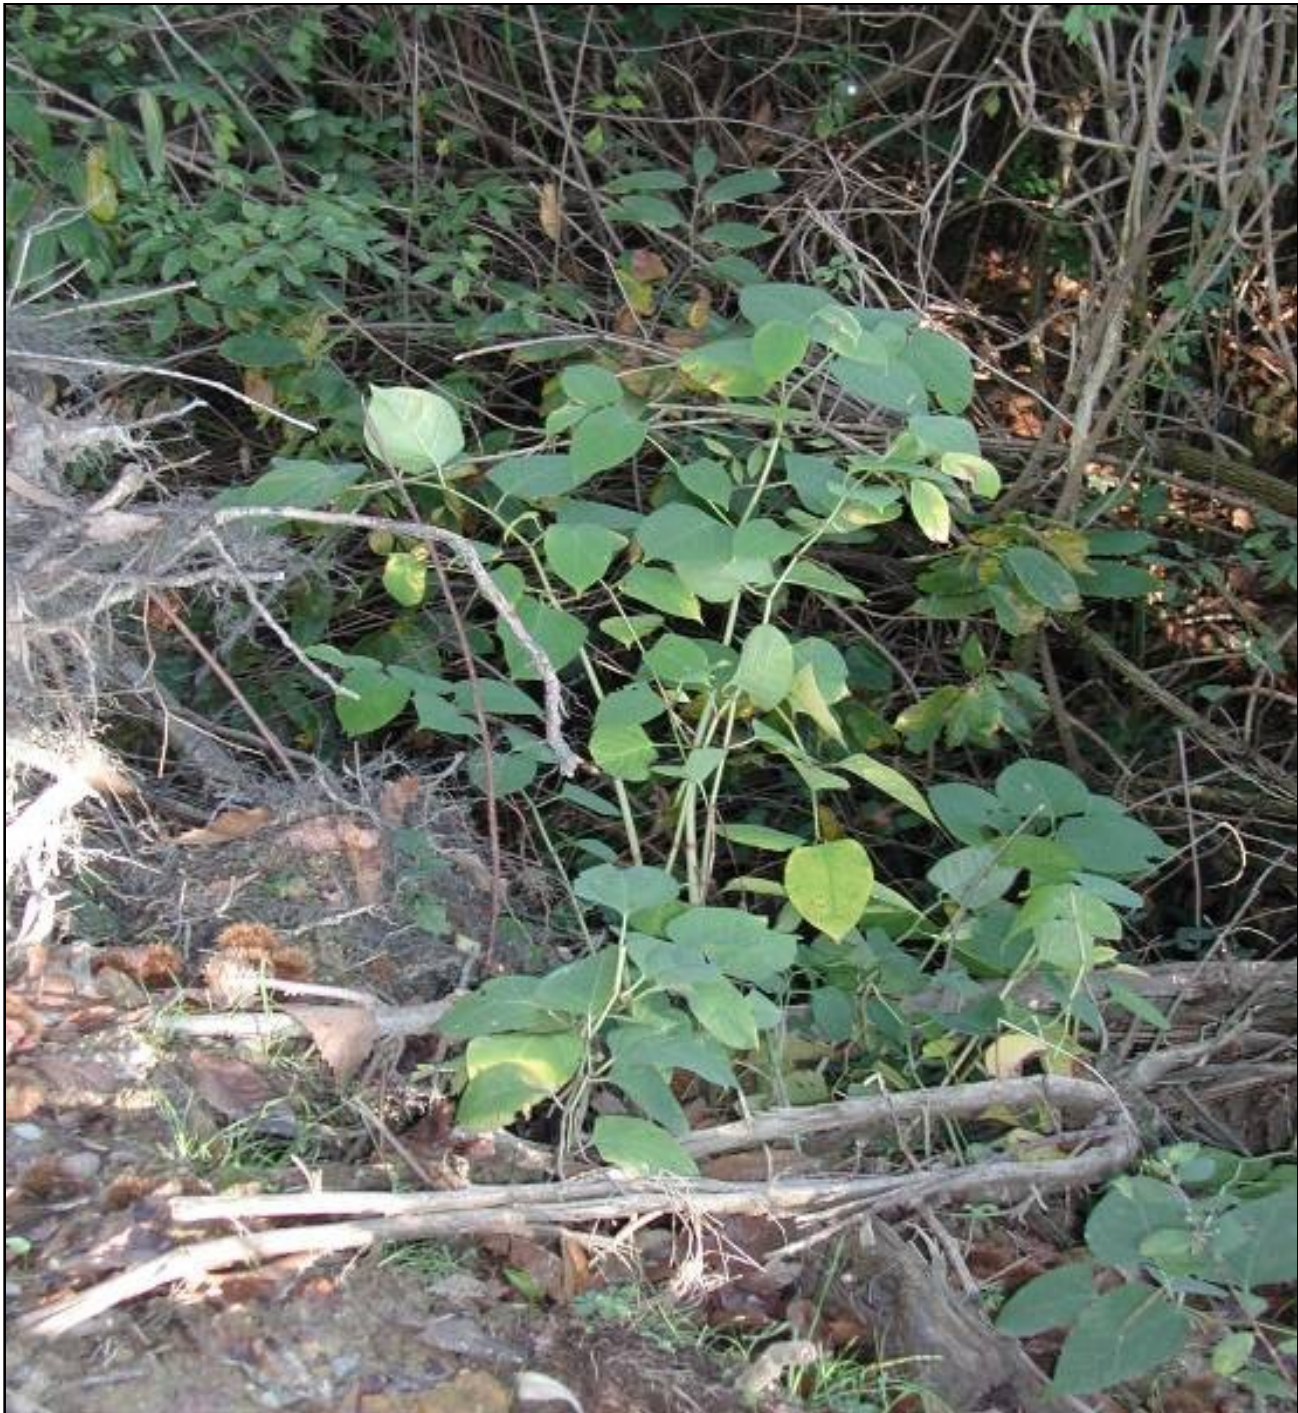
Gerderest (juillet 2002) : avant les travaux de réhabilitation, les dépôts et brûlages de déchets sur cette décharge ont favorisé, en l'espace d'un an, l'apparition et l'envahissement de l'ensemble du site par cette espèce.
